# Trends in der Karosserie-Reparatur

25. Februar 2026 | Wien | H. Kiebach

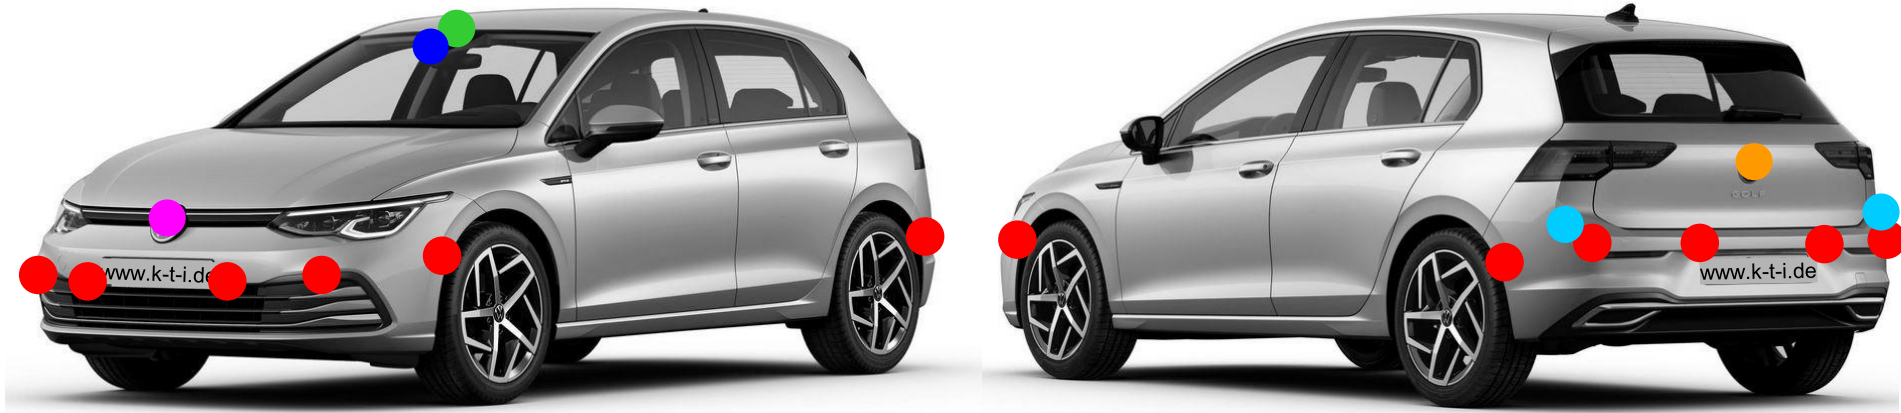
| ● Regen-Lichtsensoren | ● Frontkamera |
| ● Nahbereichsradaresensoren | ● Ultraschallsensoren |
| ● Mittelbereichsradaresensoren | ● Umfeldkamera |

- Scheinwerfer dürfen ggf. nur paarweise ersetzt werden, neue Lichttechnik, ggf. Anlernen erf.
- Häufig Kalibrierung / Justage von Sensoren erforderlich.
- Oftmals eingeschränkte Reparaturmöglichkeiten an Bauteilen (z.B. Stoßfänger mit Radarsensoren).

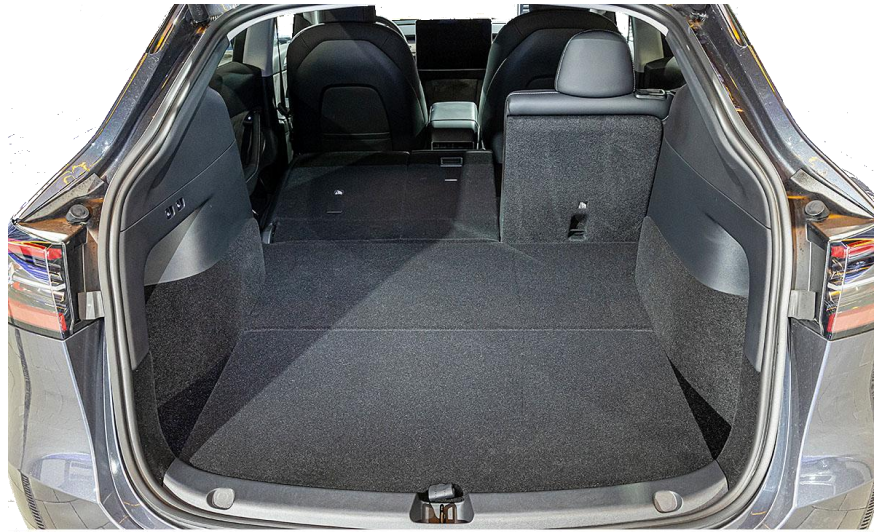
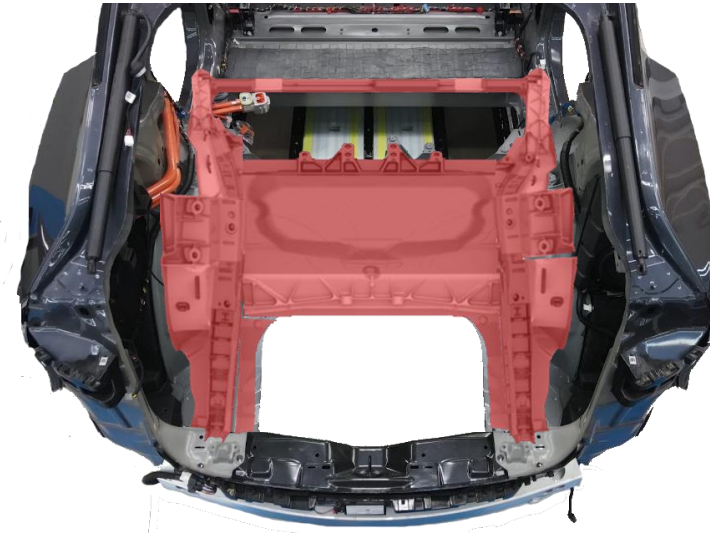
- **Materialmischbauweise, neue Fügetechniken** (Beispiel: BMW iX in Materialmischbauweise)

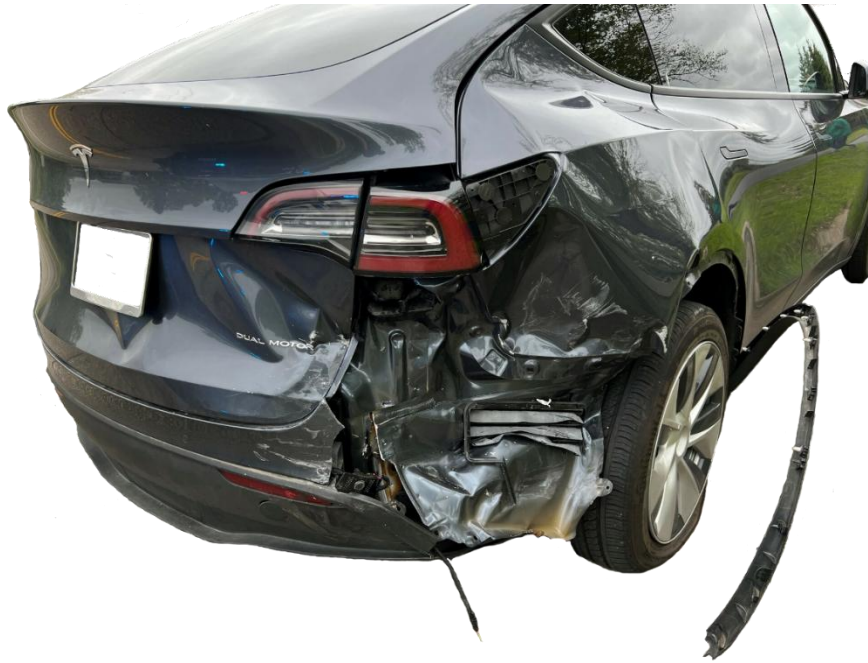
- Materialmischbauweise, neue Fügetechniken.
- Aluminiumbauteile als **Druckguss**-, Strangguss- und Blechteile.
- Batteriegehäuse als mittragendes Strukturteil.

Bei Verformungen, Brüchen oder festigkeitsrelevanten Rissen am Gussteil muss das gesamte Gussteil ersetzt werden. Aufwand: 1.718 € für Teile und Material und eine Arbeitszeit von ca. **46 Stunden** (Quelle: Kalkulation mit SilverDAT 3, Stand 10.2024).

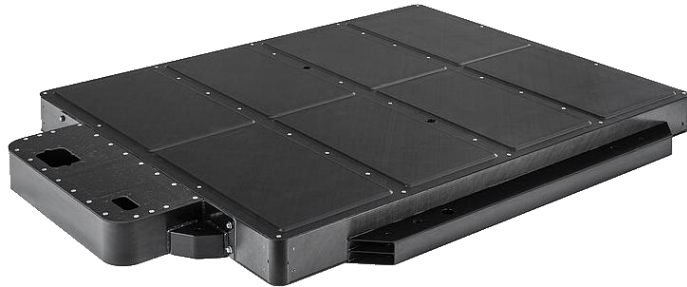
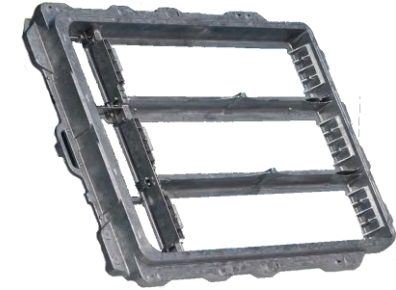
Batteriegehäuse können bestehen aus:

- Faserverstärkten Kunststoff,
- Aluminiumguss,
- Aluminium-Stranpressprofilen oder
- Stahlblech.
